# Ghiacciai e permafrost in Valle d'Aosta

Forzanti meteorologiche, evoluzione ed effetti

*“Le rotte glaciali: eventi storici e situazione attuale”*

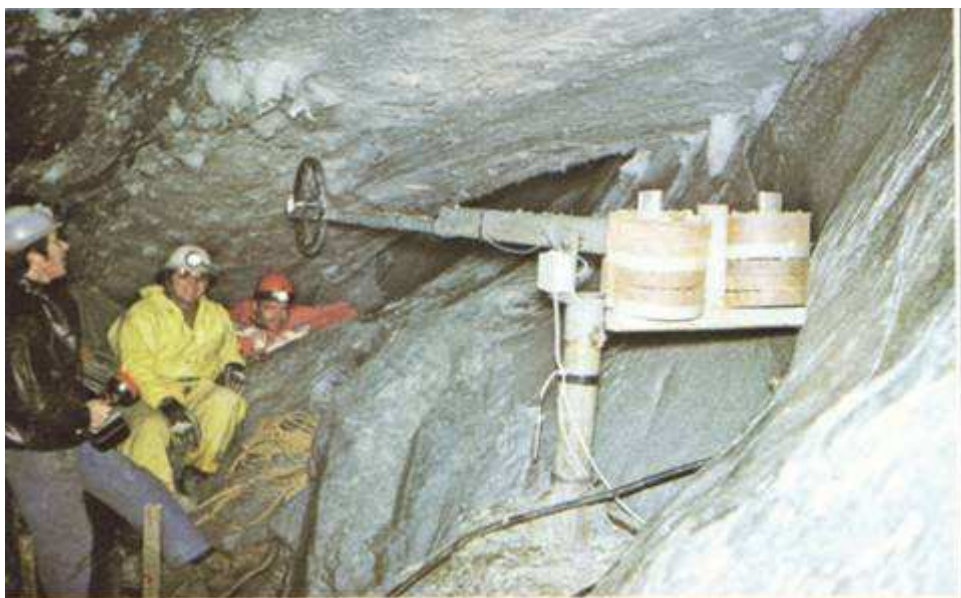
Robert Vivian e i suoi collaboratori nella cavità del gh. di Argentière

Negli anni '70 R.Vivian, dell'Università di Grenoble, installò un vero e proprio laboratorio scientifico in una cavità posta un centinaio di metri sotto la superficie del ghiacciaio dell'Argentière. Fu così possibile rendersi conto che la circolazione delle acque endoglaciali è resa molto irregolare dai movimenti del ghiacciaio e dalla sua morfologia, tutt'altro che uniforme. All'interno della massa glaciale spesso vengono a formarsi tasche d'acqua, veri e propri laghi endoglaciali destinati a svuotarsi repentinamente quando il loro peso idrostatico giunge a sfondare il ghiaccio che li contiene.

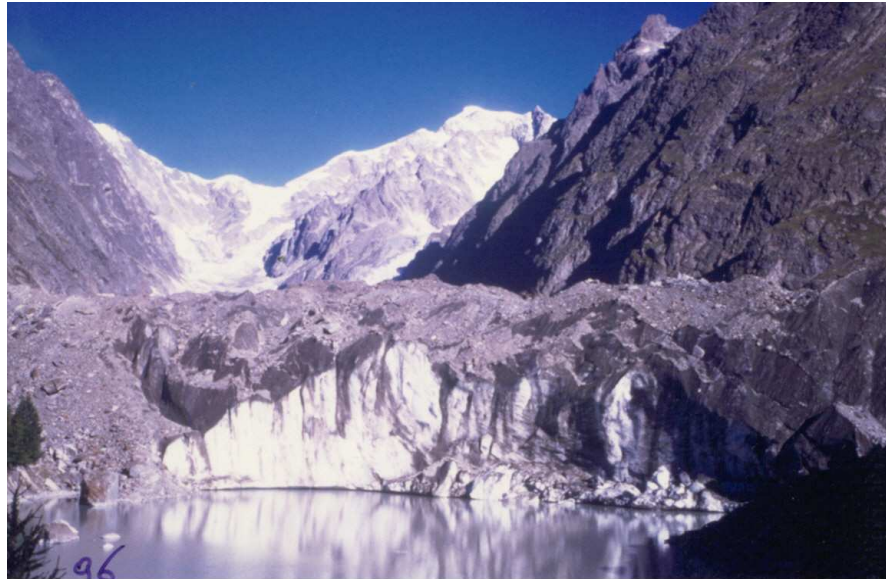
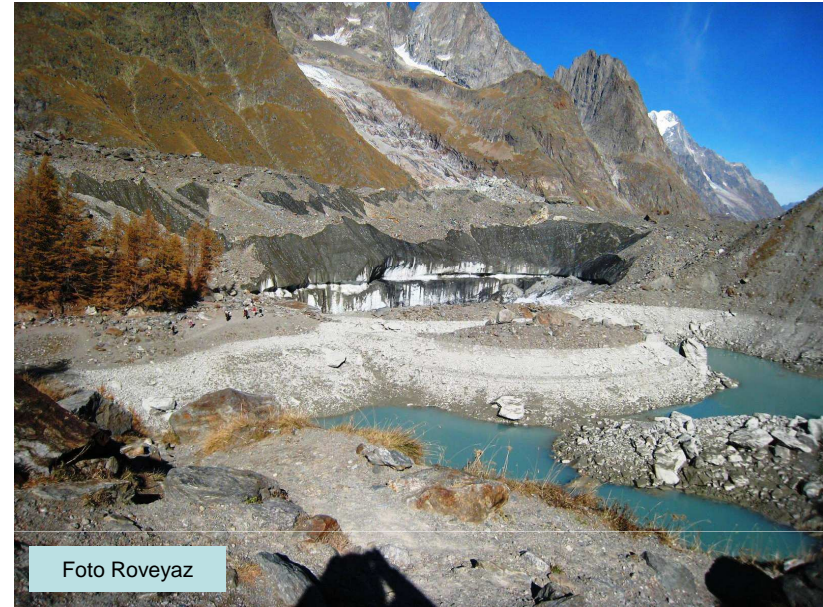
Falesia glaciale sul Miage subito dopo il crollo del 29/9/1996 Foto A.V.Cerutti

- La prima foto mostra il Lago Miage, nel settembre del 1996, al livello di massimo invaso; la seconda, la stessa conca, nell'ottobre del 2007, quasi completamente svuotata; in quest'ultima è ben visibile, nella falesia glaciale che delimita la conca, il solco termico prodotto dalla superficie dell'acqua prima della sua scomparsa e, sui cordoni morenici, le linee di spiaggia, dovute alla graduale diminuzione della massa idrica.

- Le due foto documentano le grandiose, inspiegabili variazioni a cui il lago è frequentemente soggetto, variazioni che si sono verificate più volte tanto nei periodi di espansione del ghiacciaio quanto in quelli di sua contrazione.

- Il lago non ha immissari ed emissari visibili adeguati al suo volume. Le misure effettuate dall'ing. Lesca del Politecnico di Torino hanno messo in luce che, quando il lago è al massimo invaso, il suo sfioratore ha una portata di 1/4 superiore a quella del modesto immissario. Di conseguenza, pur tenendo in considerazione il fenomeno di *calving*, a cui il lago è soggetto, pare logico pensare che nelle sue zone più profonde, ai piedi della falesia vi sia una circolazione di acque endoglaciali. Il Lago Miage potrebbe quindi essere considerato simile ad un sifone ove giungono le acque sospinte verso l'esterno del ghiacciaio dalla curva a gomito che in quella zona la corrente deve fare per adattarsi alla direzione della Val Veny. Le stesse acque però, appena cessata la pressione che le spinge all'esterno, dovrebbero rifluire dentro al ghiacciaio seguendo la nuova direzione adottata da quest'ultimo a valle della brusca curva. Conosciuta la irregolarità dei flussi endoglaciali si spiegherebbero in questo modo anche, le grandi variazioni che il lago subisce.

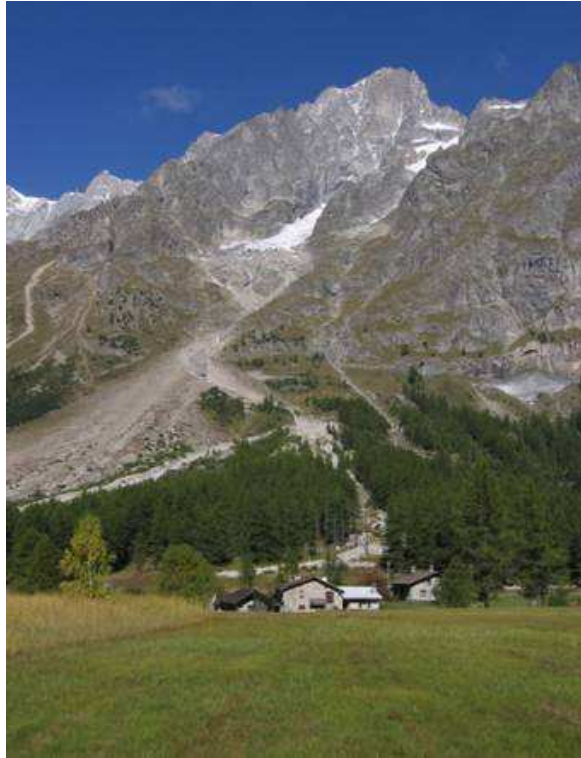
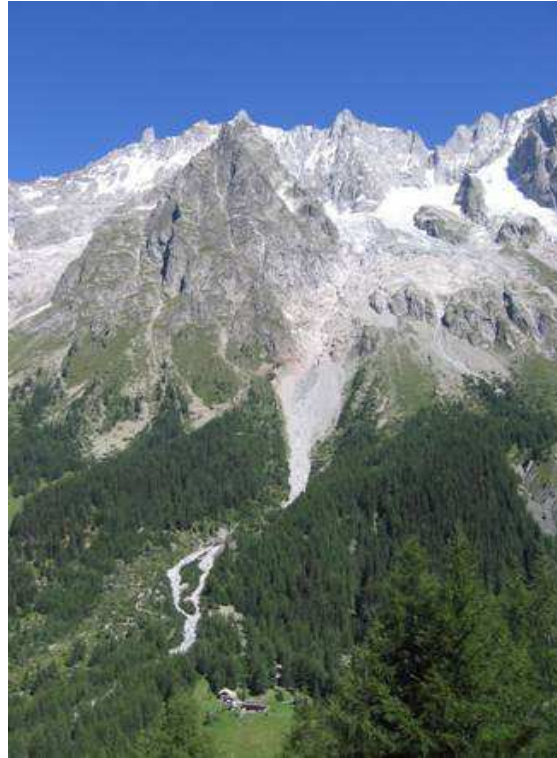
- La prima fotografia mostra le tracce delle colate detritiche, giunte fin presso le abitazioni di fondovalle, originate dai ghiacciai di Tronchey e di Pra-Sec, evento ripetutosi almeno cinque volte in questi ultimi trent'anni. La seconda foto riprende la ben nota località di Planpinceux con i sovrastanti ghiacciai delle Grandes Jorasses da cui fra il 1974 e il 2008 il Corpo Forestale Valdostano segnala ben dodici rotte glaciali che giunsero a coinvolgere il fondovalle più o meno gravemente.

- Periodi di eccezionale fusione delle nevi e dei ghiacci superficiali o di intense piogge sugli alti bacini, danno luogo a notevoli volumi di acqua che si infossano all'interno delle masse glaciali attraverso crepacci o “mulini”. Quando lo zero termico si innalza ad elevate altitudini, questi fenomeni possono avvenire a quote ove gli apparati glaciali, normalmente, sono interessati da precipitazioni solide e perciò non hanno i condotti necessari per smaltire l'acqua meteorica, oppure questi sono insufficienti alla eccezionale quantità della pioggia che, in quei determinati eventi si abbatte alle alte quote. Si formano quindi all'interno dei corpi glaciali “tasche d'acqua” che non trovano vie di uscita. Il peso idrostatico finisce di provocare la rottura delle pareti di ghiaccio fra cui le “tasche” sono trattenute, dando luogo ad eventi alluvionali che di scatenano ore e giorni dopo l'episodio piovoso. Secondo R. Vivian, si parla di “*debâcles glaciaires*” se vengono rilasciate improvvisamente masse d'acqua che raggiungono portate e velocità superiori ai 10 metri cubi al secondo. Esse esercitano una enorme forza di trasporto e di erosione mobilitando grandi quantità di materiale solido strappato alle morene antistanti al ghiacciaio.

- La fascia antropizzata della Val Ferret risulta particolarmente esposta a questo tipo di rischio a causa della ripidissima morfologia del versante destro che in alto ospita numerosi ghiacciai sospesi.

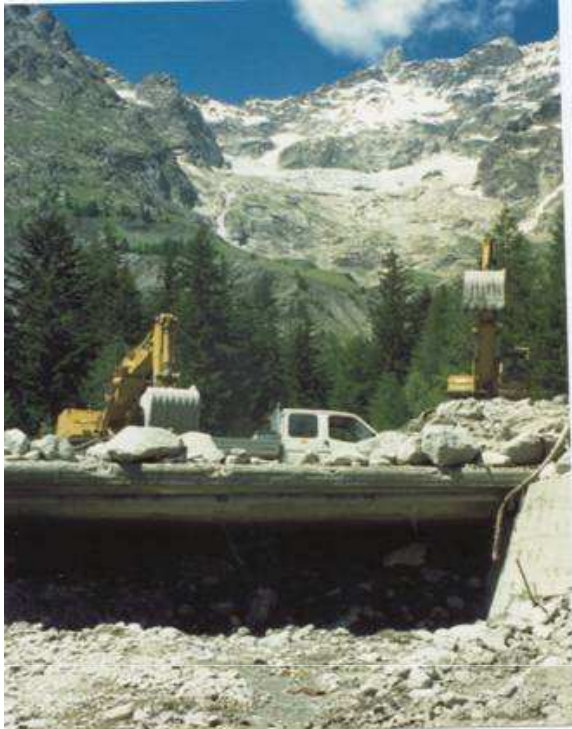
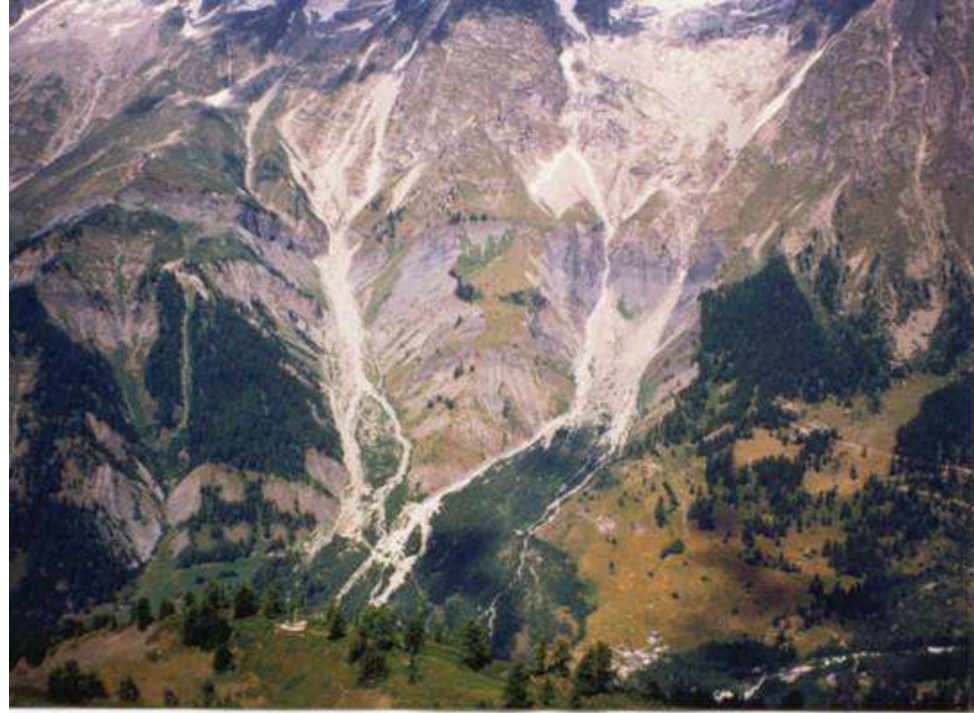
12 luglio 1991 Effetti sacca dal gh. Rochefort. F. C. forestale

Torr. Pra-Moulin (gh.m.Fréty), Rochefort e Meyen (gh.Rochefort) Foto Corpo Forestale

- La prima foto, tratta dagli archivi del Corpo Forestale Valdostano, documenta uno dei più gravi eventi che hanno coinvolto la Val Ferret: la rotta del ghiacciaio di Rochefort avvenuta il 12 luglio 1991. La strada comunale di fondovalle, venne investita da una gigantesca colata di detriti che gli esperti del CNR-IRPI di Torino, i Dott.i G. Mortara e F.Dutto, valutarono in non meno di 100.000 metri cubi. Sulla foto, in alto, il ghiacciaio da cui si è liberata la sacca d'acqua responsabile del disastro.
- La seconda foto si riferisce all'evento del luglio 1996; sono inquadrati le colate detritiche che scesero dalle fronti dei ghiacciai di Mont Fréty e di Rochefort.

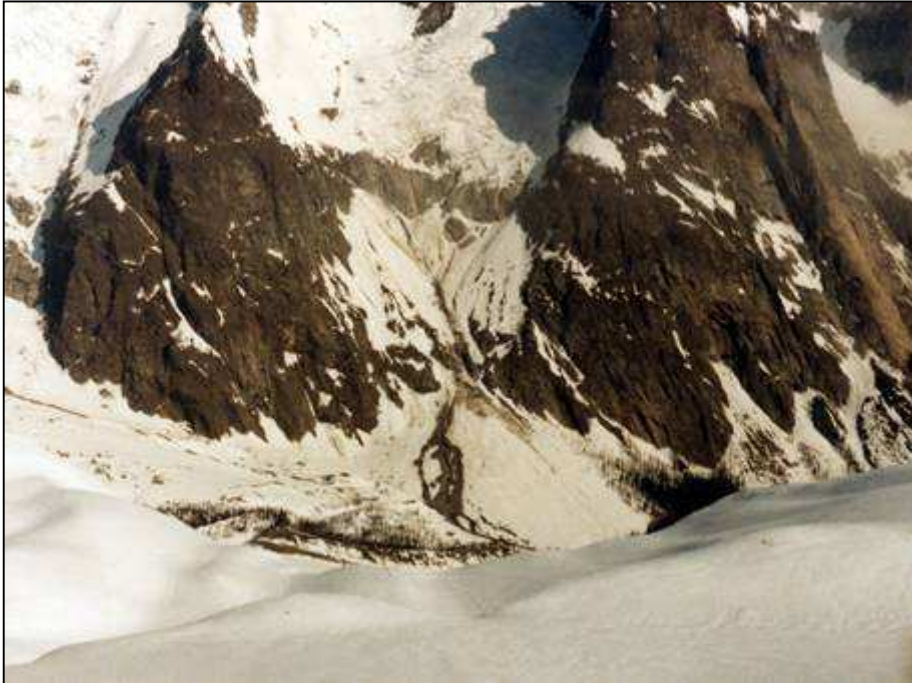
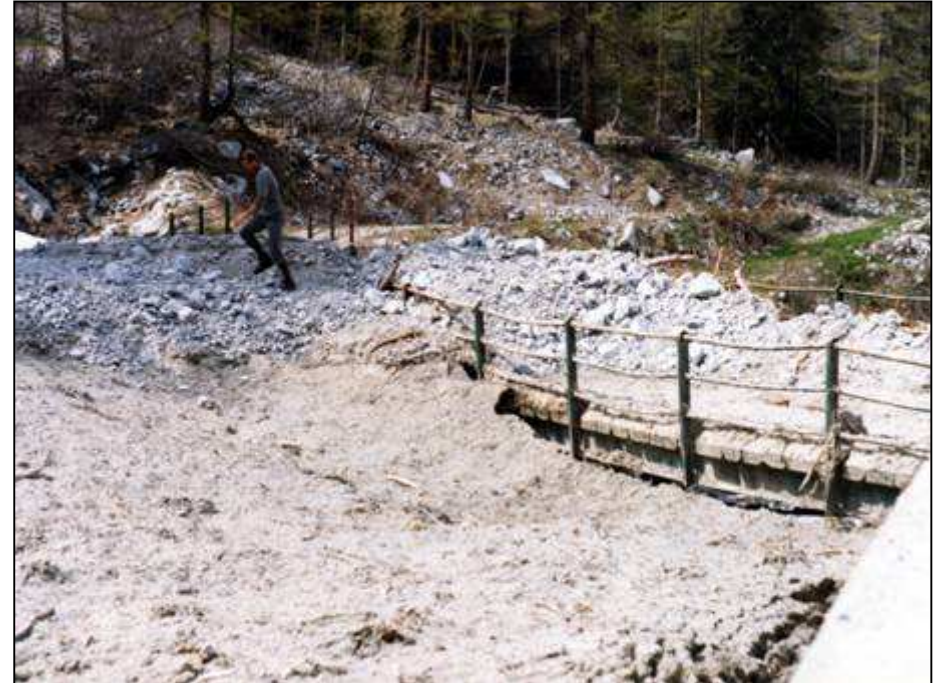
- La fascia antropizzata della Val Veny è meno esposta di quella della Val Ferret ai disastri provocati dalle rotte glaciali in quanto si estende in prevalenza in destra idrografica della Dora mentre il versante glacializzato è il sinistro. Tuttavia in essa vengono segnalate “débâcles” sui ghiacciai de l’Estellette, del Miage, di Fréney e del Brouillard e della Brenva.
- Il 20 aprile 1984, come mostra la prima foto, sempre dell’archivio del Corpo Forestale, sulla montagna ancora abbondantemente innevata appare la traccia scura dell’acqua tracimata dalla fronte del ghiacciaio di Freney. E’ assai raro che un tale evento si verifichi nella stagione fredda. Nel ghiacciaio doveva essere accaduto qualche cosa di insolito perché il fenomeno si ripeté due mesi più tardi e fu tanto irruente da provocare una alluvione che travolse il ponticello per Plan Veny come mostra la seconda fotografia.

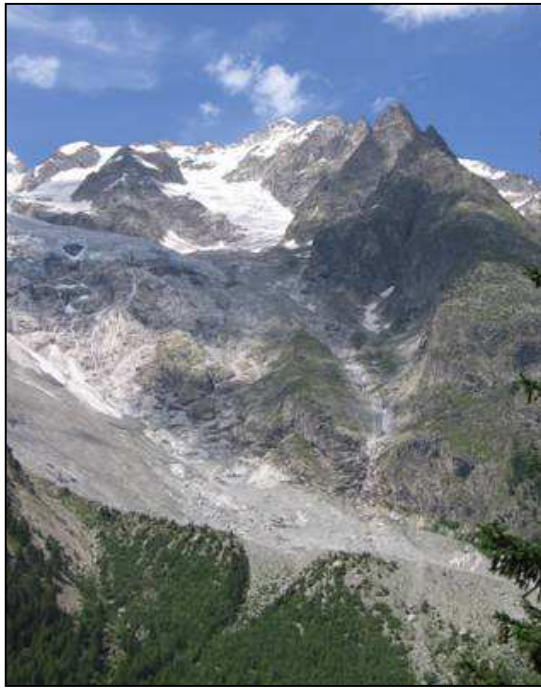
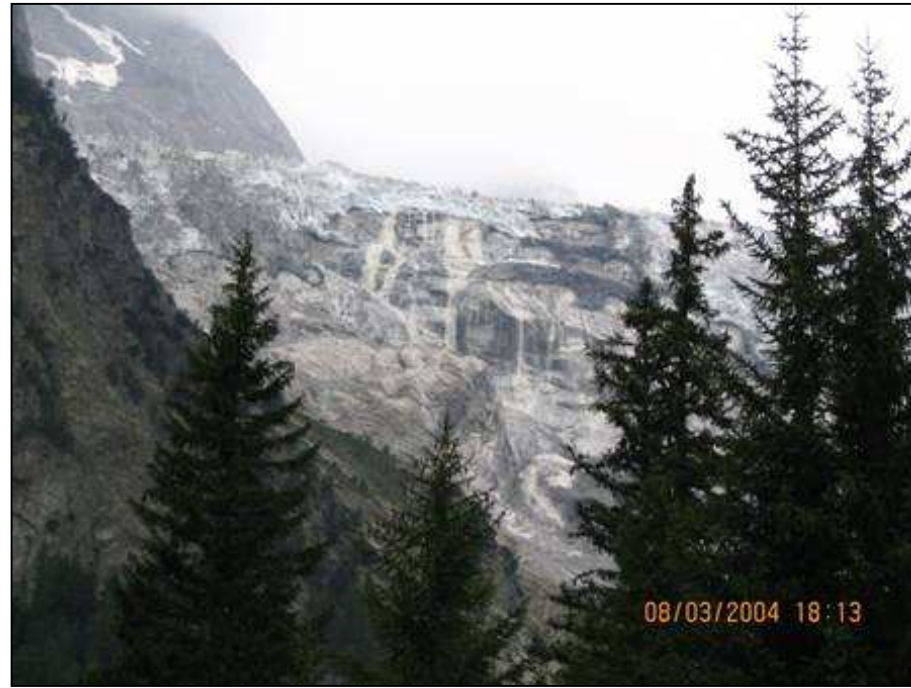
- La prima fotografia mostra il grande squarcio nella morena destra del ghiacciaio della Brenva aperto nel luglio del 1928 dall'irrompere di una massa d'acqua liberatasi da una tasca interna al ghiacciaio, grandemente cresciuto in altezza in quel periodo . L'evento venne descritto da Aldo Sestini, prestigioso geografo, che ne fu testimone.

- Fra le numerose altre *debâcles* che si produssero sul ghiacciaio della Brenva, ebbe importanti conseguenze quella del 3 agosto 2004, documentata dalla fotografia di un escursionista che riuscì ad azionare lo scatto mentre irrompevano, dalla parte superiore del ghiacciaio, improvvise ,grandi cascate. La relativa relazione del Corpo Forestale riporta che: *dalla fronte sospesa del ghiacciaio si ebbe, oltre ad una abbondante venuta di acque limacciose, una caduta di seracchi, stimata in circa 4.000 mc di ghiaccio.*

- La spettacolare rotta glaciale demolì l'esile cascata di seracchi che fino ad allora, lungo il gradino roccioso della *Pierre à Moulin*, legava il circo superiore alla sottostante lingua valliva. La Brenva si trasformò così da ghiacciaio vallivo in ghiacciaio di circo.

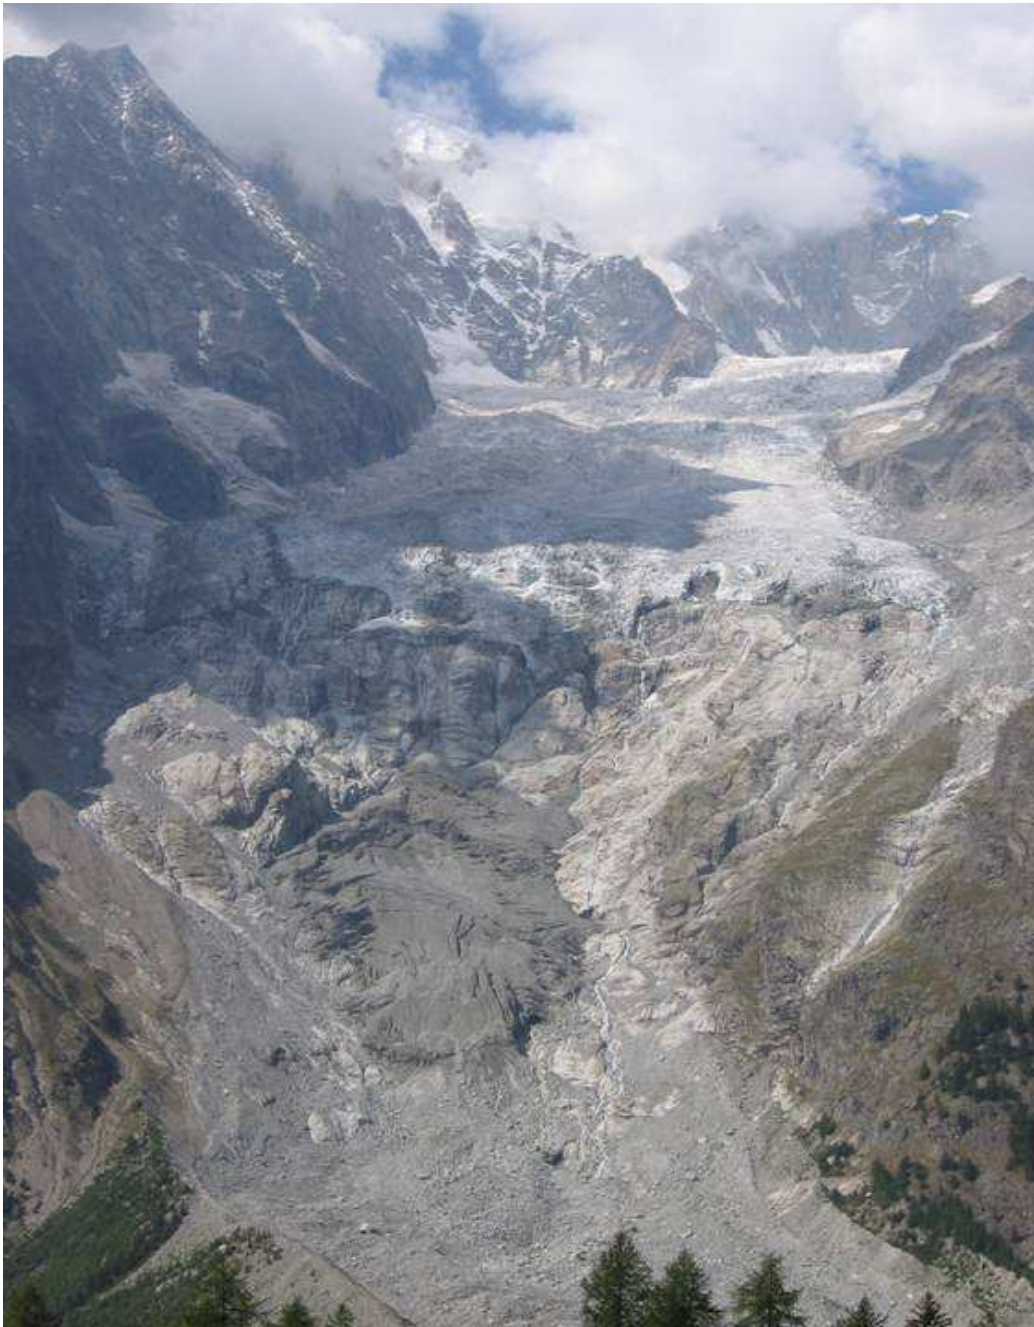
Oggi la Brenva è un grande ghiacciaio spezzato in due tronconi: in alto, al di sopra de 2500 m, il vasto bacino di alimentazione; in basso la lingua valliva, ormai fossile, che però ancora si spinge fino a 1430 m sul fondovalle della Val Veny. Su di essa le frequenti valanghe di ghiaccio stanno formando un rigenerato di notevoli proporzioni.

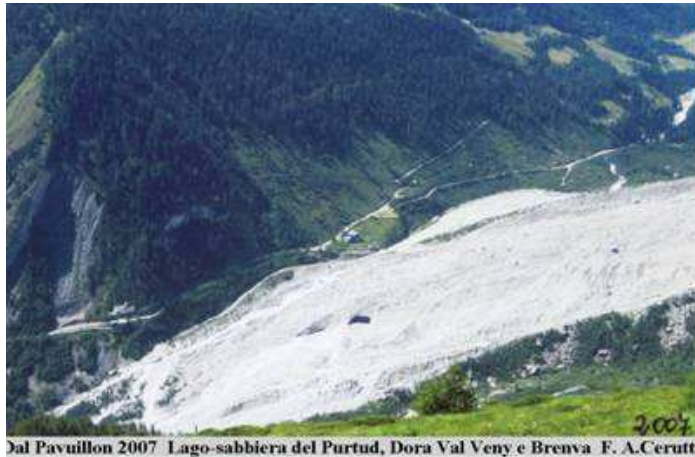
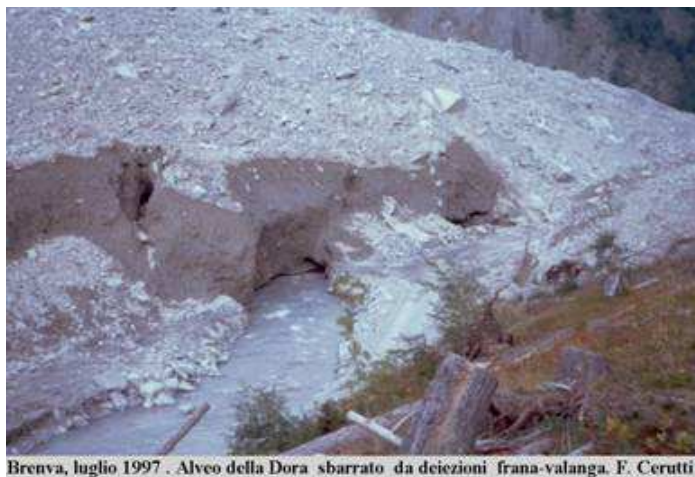
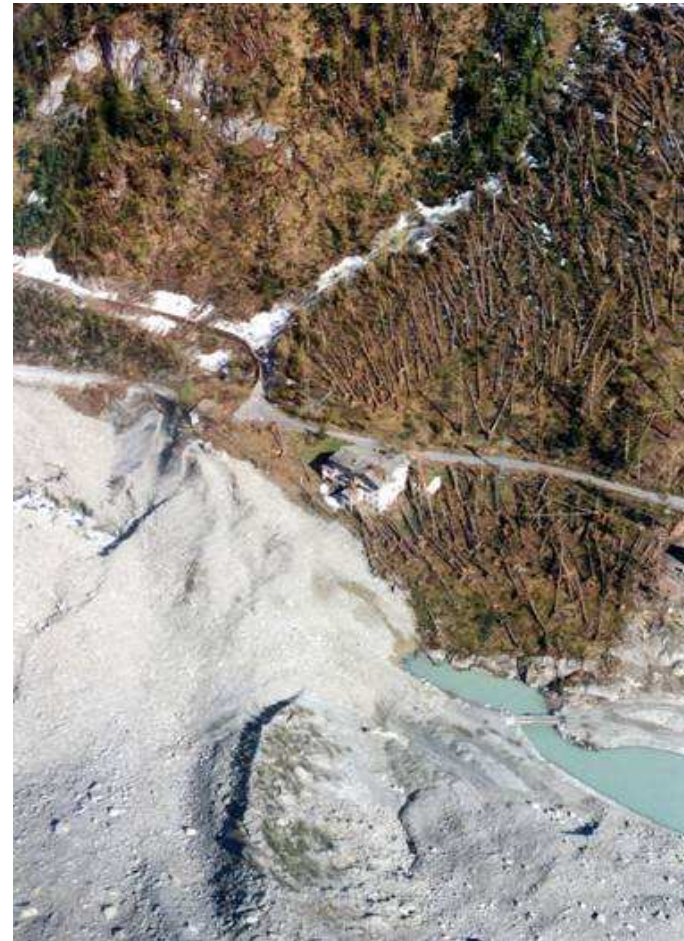
La lingua valliva della Brenva scende nella Val Veny dirigendosi verso il fianco opposto della valle; di conseguenza, quando il ghiacciaio si espande grandemente, raggiunge l'alveo della Dora e ne blocca il deflusso. Fra Planponquet e il Purtud, si forma allora un lago di sbarramento. La stessa cosa avviene quando il ghiacciaio è investito da grandi frane che si riversano fino al fondovalle. La prima foto mostra l'aspetto del piano d'acqua che si apre a fianco della lingua glaciale, ora mantenuto artificialmente per essere utilizzato come sabbiera, ma più volte formatosi a seguito di eventi naturali. L'ultimo di questi fu la disastrosa frana-valanga del 18 gennaio 1997 documentata a destra dalla foto aerea del Corpo Forestale. L'immagine in basso mostra il grande sbarramento di ghiaccio e detriti in cui la Dora in alcuni giorni riuscì a aprirsi uno stretto tunnel ma che a fine primavera, quando la portata andò aumentando, fu necessario sventrare con le ruspe.

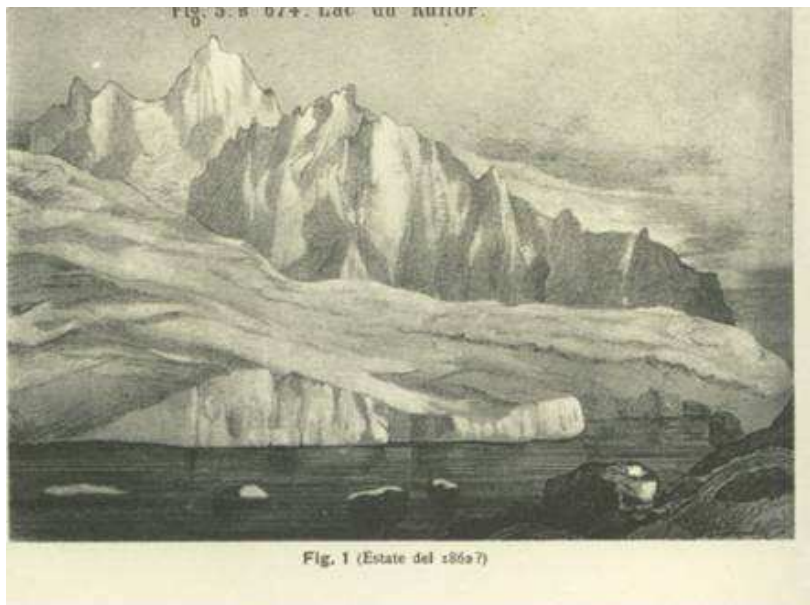
Fig. 1 (Estate del 1862)

Lago Santa Margherita e Rutor - Disegno di Alphonse Favre - 1862

Il più famoso lago valdostano di sbarramento glaciale è certamente quello formato dall'antica lingua valliva del Rutor. L'attuale aspetto del ghiacciaio, riprodotto qui accanto, è assai diverso da quello che si presentava nei freddi secoli della "piccola età glaciale." L'apparato si prolungava allora verso valle per circa due chilometri. La sua lingua valliva, come appare nel rilevamento fatto nel 1860 dal geologo M. Baretta, sbarrava lo sbocco del vallone di Usselettes con un'alta muraglia di ghiaccio vivo. Contro di essa si formava il lago detto di Santa Margherita il cui suggestivo aspetto è molto ben rappresentato nel disegno di A. Favre, realizzato nel 1862. Dai 3 ai 4 milioni di metri cubi d'acqua si raccoglievano nel lago fino a che il peso idrostatico rompeva la diga di ghiaccio e la massa idrica si rovesciava rovinosamente sulla sottostante valle. La Thuille e tutta la Valdigna per più di quaranta volte, fra il 1594 e il 1864 vennero devastate dal ripetersi del gravissimo evento.

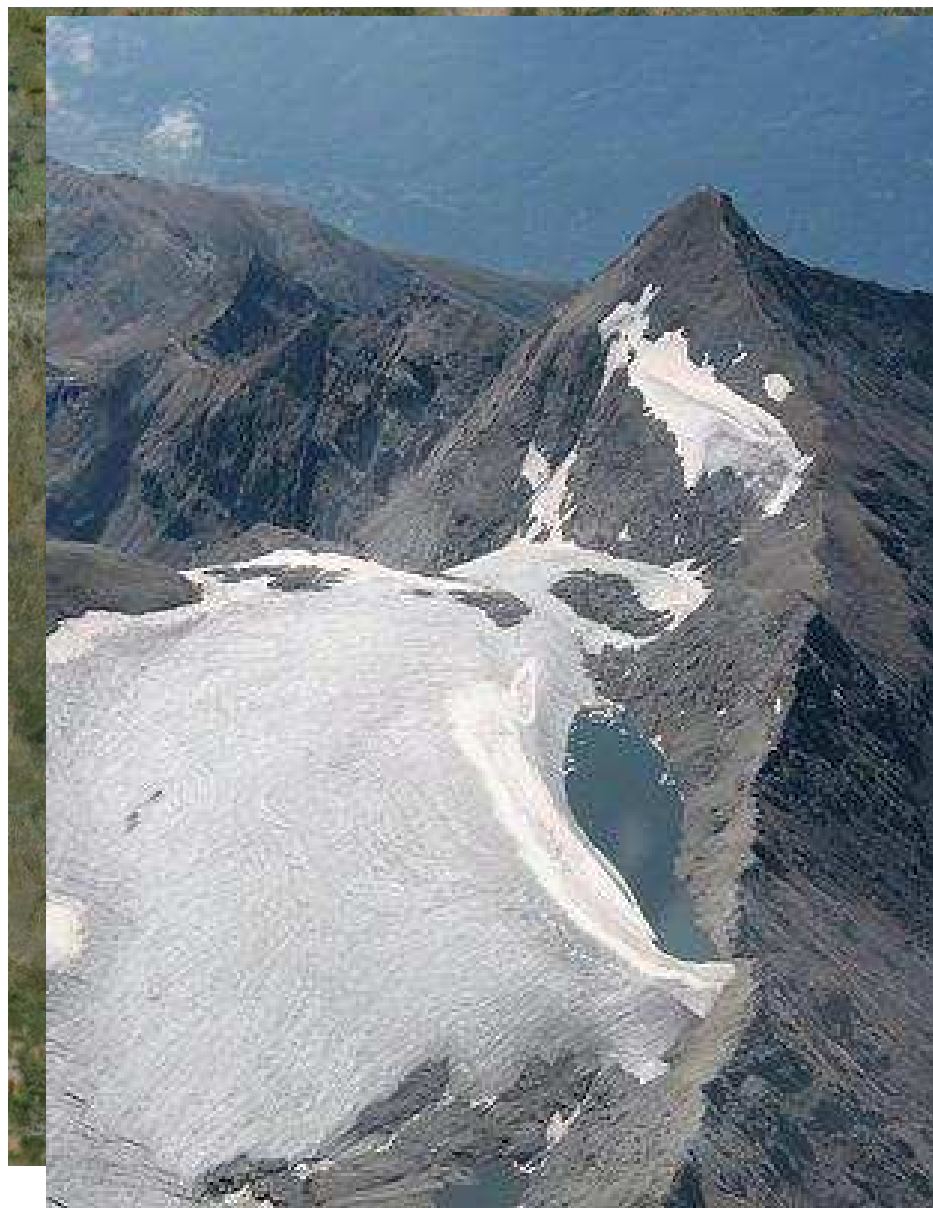
Il lago sul ghiacciaio di Rocciamelone (Francia) è comparso la prima volta nel 1985; nel 2004 si stimava che l'invaso contenesse dai 400.000 ai 500.000 m<sup>3</sup> d'acqua e che un suo svuotamento improvviso avrebbe provocato gravi inondazioni nella sottostante Vallée de Ribon.

Nel 2005 la Protezione Civile francese, a seguito delle decisioni congiunte tra il Servizio francese ONF-RTF (Office National des Forêts – Restauration des Terrains de Montagne), l'Université de Grenoble ed i tecnici del progetto europeo Glaciorisk, decide di drenare il lago mediante uno scavo, con l'esplosivo, di una trincea nel ghiaccio.

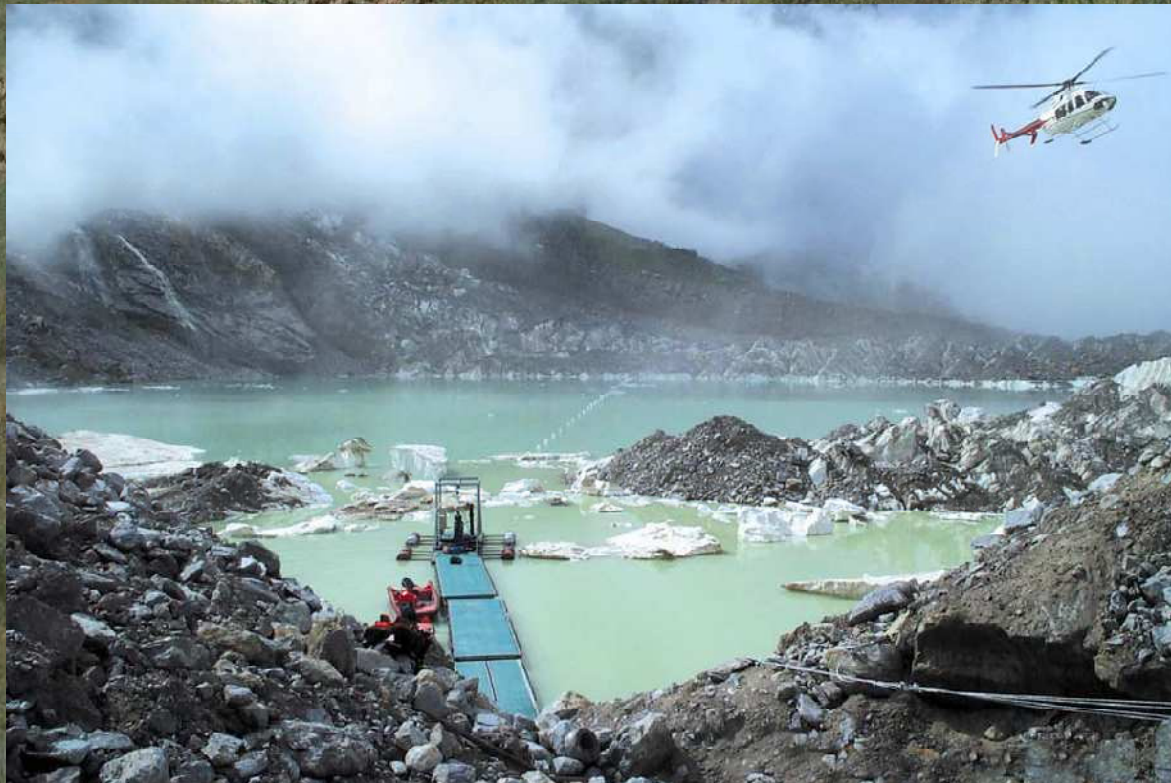
Lago epiglaciale del Ghiacciaio del Belvedere a Macugnaga.

Formazione estate 2001

Si stima che l'invaso abbia una capacità di 3 milioni di m<sup>3</sup> d'acqua

Nel 2002 interventi di emungimento con pompe idrovore per abbassare il livello del lago.

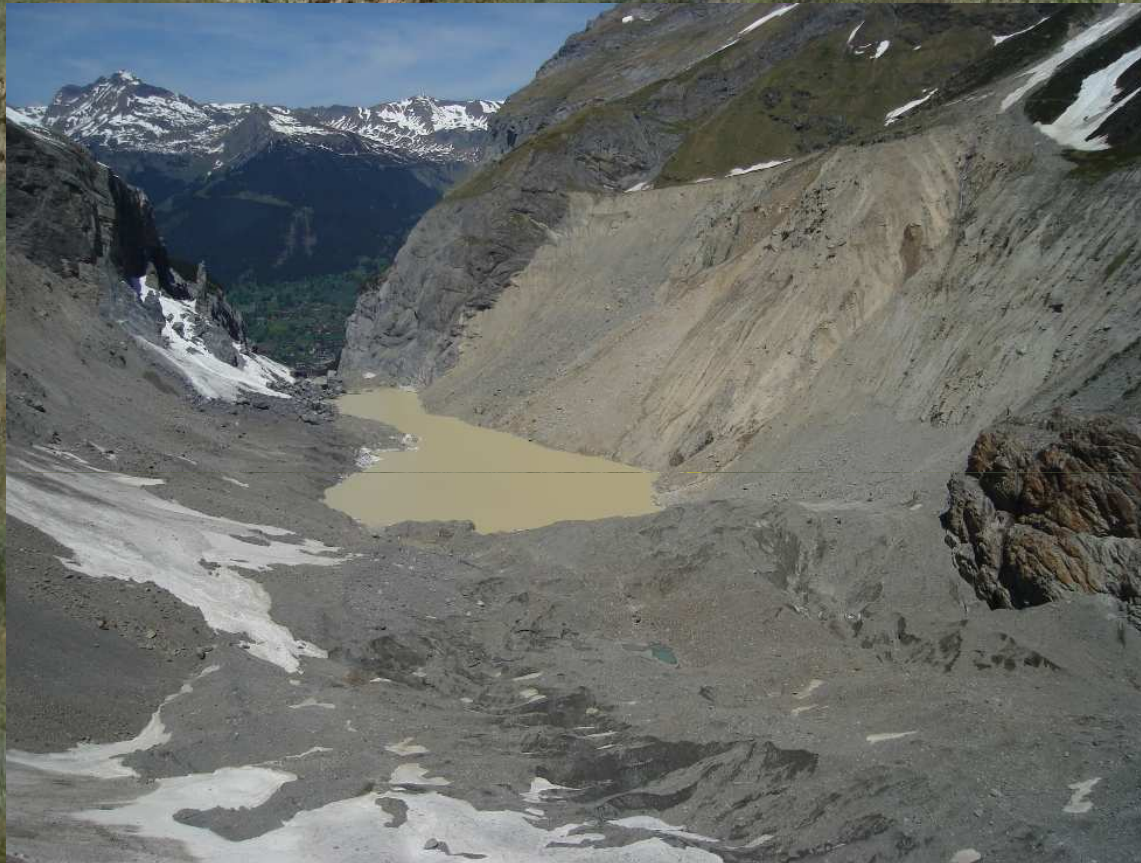
### Lago proglaciale di Grindelwald

Formazione primavera 2005 a seguito dell'arretramento del ghiacciaio

Nell'estate 2009 è stata ultimata una galleria con la funzione di drenare l'acqua del lago quando il livello di questo sale al di sopra di una certa soglia.

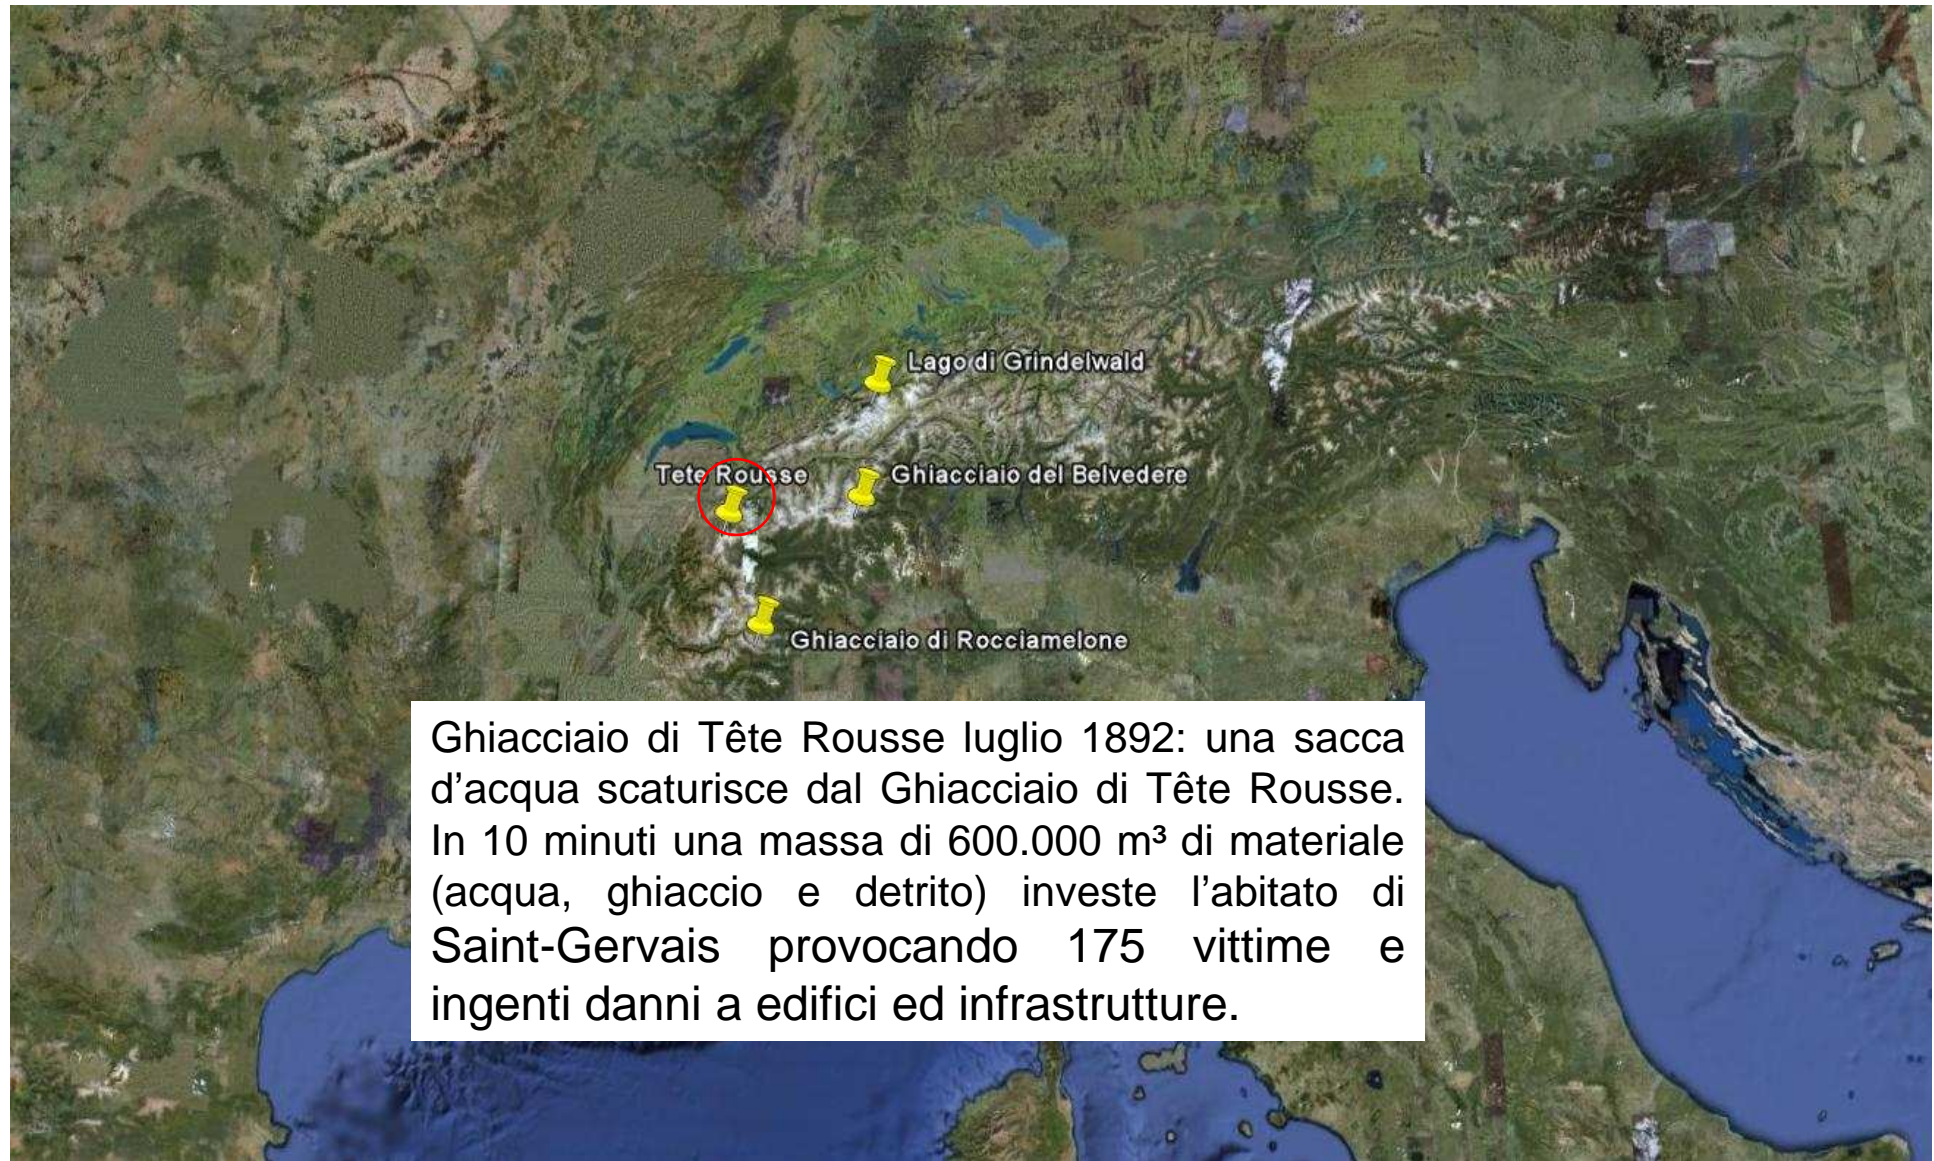
Dal 1975 ad 2005 la superficie glacializzata nel territorio valdostano si è ridotta di oltre 45 km<sup>2</sup>. Molti dei terreni prima occupati dai ghiacci ospitano laghi di nuova formazione. I tempi di formazione ed evoluzione dei laghi possono essere molto rapidi.
